CATÓLOGO DE PROTECCIÓN

DOCUMENTO DE APROBACIÓN INICIAL

PLAN GENERAL DE ORDENACIÓN URBANA SIMPLIFICADO DE VILLARROYA DE LA SIERRA

OCTUBRE de 2018

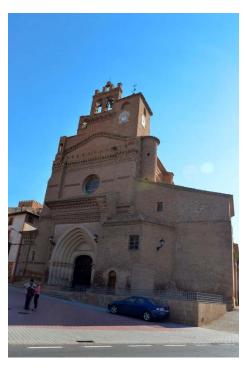
- 11) Estado de conservación: Presenta una buena conservación en general.
- 12) Fotografías:

Ilustración 1. Fotografía de la portada.

Ilustración 2. Fotografía del interior.

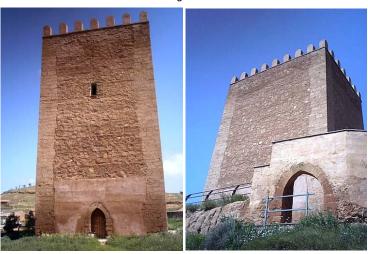
- 8) Categoría de Protección del Bien según Ley 3/1999: Bien de Interés Cultural, publicación en el BOA 22/05/2006.
- 9) Grado de Protección según el PGOU: Nivel Integral
- 10) Descripción: El castillo del Rey se encuentra sobre un promontorio rocoso, y forma parte del recinto fortificado original de la Villa. Comprende un torreón prismático de planta rectangular de siete por nueve metros. Es de mampostería con sillería en las aristas y conserva algunas almenas. La portada es apuntada enmarcada por sillares. Restos de muros rodean esta torre dispuestos sobre los rebordes de la formación rocosa.
- **11) Estado de conservación:** Presenta una buena conservación en general, habiendo sido rehabilitado recientemente.

Ilustración 3. Fotografías del torreón y puerta de acceso.

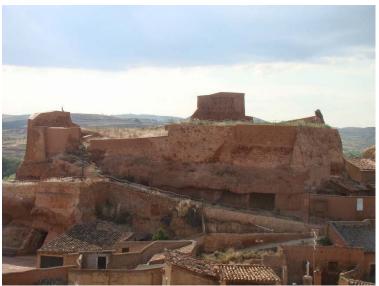
- 8) Categoría de Protección del Bien según Ley 3/1999: Bien de Interés Cultural, publicación en el BOA 22/05/2006.
- 9) Grado de Protección según el PGOU: Nivel Integral.
- 10) Descripción: El castillo de la Reina se encuentra sobre el otro promontorio rocoso de la villa, y forma pate del conjunto fortificado de Villarroya de la Sierra. Ha perdido diferentes volúmenes respecto a su situación original, pero conserva muros de mampostería sobre los cerros y bases de muros.
- 11) Estado de conservación: Presenta un estado de restos consolidados, al haber sido rehabilitado recientemente.

Ilustración 4. Vista de los restos y el acceso al promontorio del Castillo de la Reina.

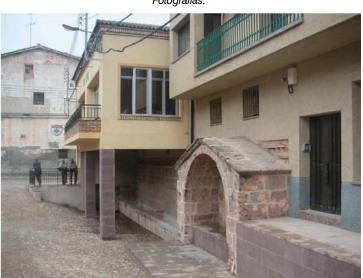
- 10) Descripción: La fuente, el abrevadero y el lavadero están debajo del Casino. Fue construida la fuente en el siglo XVI por Gabriel Meçot, morisco de Terrer.
- 11) Estado de conservación: Bueno.

Ilustración 5. Imagen de la fuente pública y abrevadero.

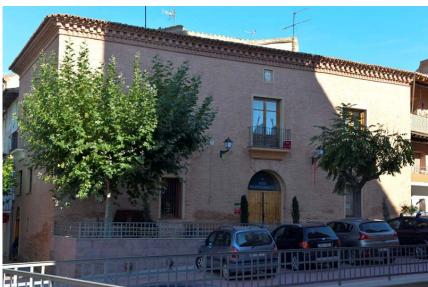
- 8) Categoría de Protección del Bien según Ley 3/1999: ---
- 9) Grado de Protección según el PGOU: Nivel Estructural.
- 10) Descripción: Edificio de dos plantas con fachada de ladrillo enfrentada a la fachada principal de la iglesia parroquial. Está construida con ladrillo, así como la ornamentada cornisa con una fila de taqueado y de esquinillas. Tiene, en planta baja, portada adintelada entre dos ventanas laterales; en el piso noble se disponen a eje tres grandes ventanales con sencilla rejería.
- 11) Estado de conservación: Bueno.

Ilustración 6. Imagen de la portada del edificio.

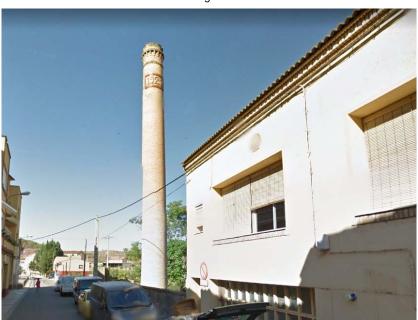
- 8) Categoría de Protección del Bien según Ley 3/1999: ---
- 9) Grado de Protección según el PGOU: Nivel Estructural.
- 10) Descripción: Se trata de la chimenea de la antigua fábrica de alcoholes de Esteve.
- 11) Estado de conservación: Bueno.

Ilustración 8. Imagen de la Chimena.

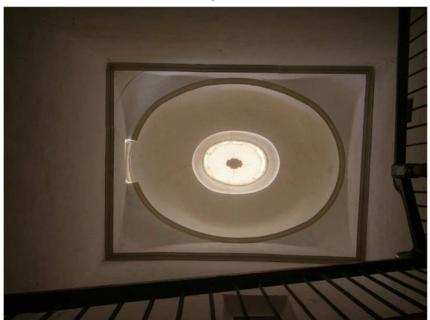
- 8) Categoría de Protección del Bien según Ley 3/1999: ---
- 9) Grado de Protección según el PGOU: Nivel Estructural.
- 10) Descripción: Cúpula sobre cajón de escalera en vivienda particular, con linterna.
- 11) Estado de conservación: Bueno.

Ilustración 9. Imagen de la portada del edificio.

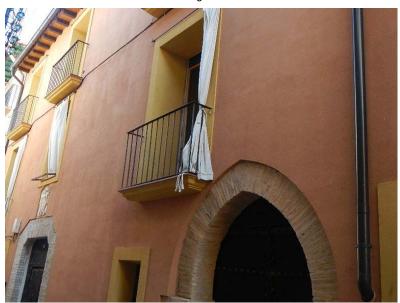
- 8) Categoría de Protección del Bien según Ley 3/1999: ---
- 9) Grado de Protección según el PGOU: Nivel Estructural.
- **10) Descripción:** Edificio de viviendas con notable arco apuntado de entrada, grandes vanos y balcones así como escalera interior.
- 11) Estado de conservación: Bueno.

Ilustración 11. Imagen de la planta baja del edificio.

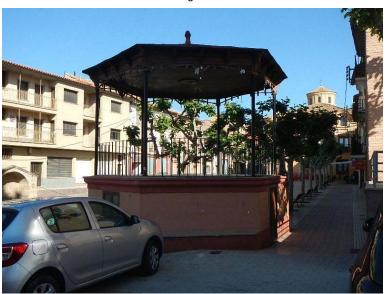
- 8) Categoría de Protección del Bien según Ley 3/1999: ---
- 9) Grado de Protección según el PGOU: Nivel Estructural.
- 10) Descripción: Levantado con estructura metálica sobre basamento que tiene ocupación bajo rasante, fue el primero de toda la comarca, su ubicación en contrapunto con la Casa Grande, acaba de cerrar el Paseo de C/Gasca.
- 11) Estado de conservación: Bueno.

Ilustración 12. Imagen del Quisco.

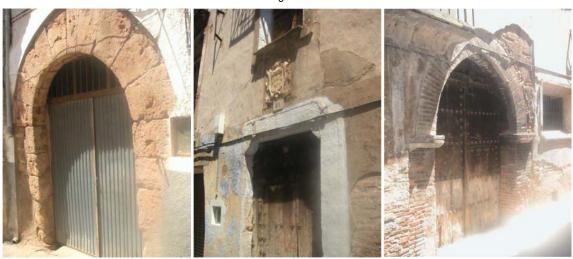
11) Estado de conservación: Variable.

Ilustración 13. Imagen de la fachadas de viviendas privadas.

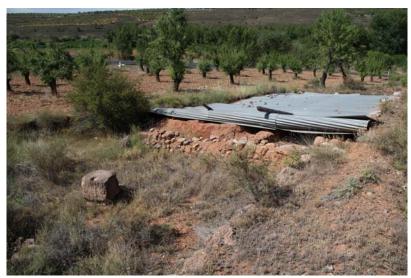
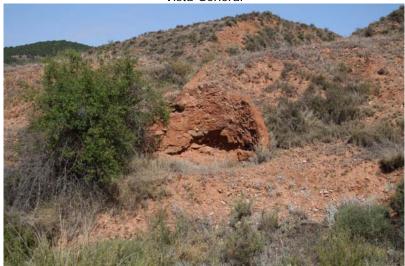
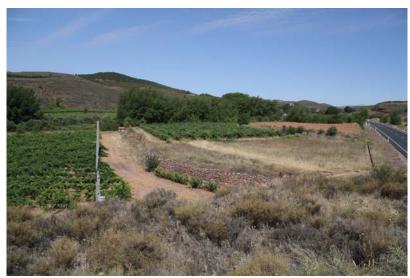
- CÓDIGO CARTA ARQUEOLÓGICA DE ARAGÓN: 1-ARQ-ZAR-020-293-001 (50-293-0002).
- DENOMINACIÓN DEL BIEN: Alfar Romano

- VALORACIÓN DEL ESTADO DEL BIEN: actualmente se encuentra diseminado por varias parcelas, la zona del alfar cubierta por una techumbre de Uralita y la zona de la villa cubierta por tierra.
- DAÑOS O AFECCIONES: laboreo agrícola, expolio ocasional.
- RIESGOS POTENCIALES: laboreo agrícola, expolio ocasional.

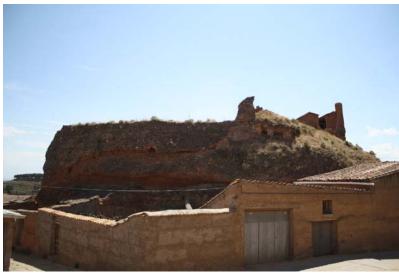
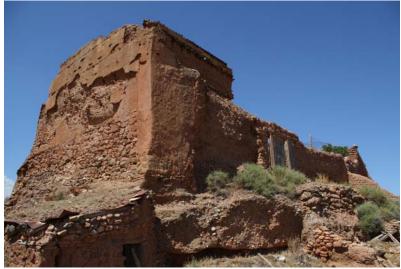
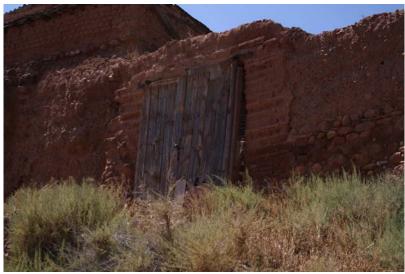
- CÓDIGO CARTA ARQUEOLÓGICA DE ARAGÓN:
- DENOMINACIÓN DEL BIEN: Castillo de la Reina

- VALORACIÓN DEL ESTADO DEL BIEN: en la actualidad en muy mal estado de conservación, casi ruina.
- DAÑOS O AFECCIONES: paso del tiempo, empleo para fines agrícola-ganaderos.
- RIESGOS POTENCIALES: derrumbe.

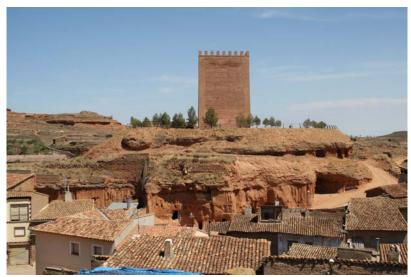
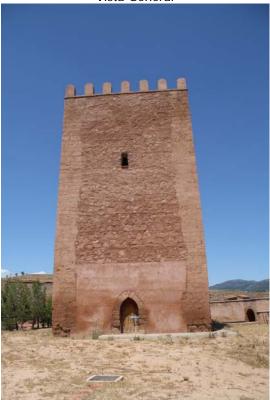
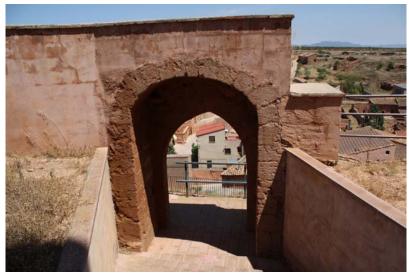
- CÓDIGO CARTA ARQUEOLÓGICA DE ARAGÓN: 1-ARQ-ZAR-020-293-004; 1-ARQ-ZAR-020-293-005 (50-293-0005; 50-293-0006)
- DENOMINACIÓN DEL BIEN: Castillo del Rey

- VALORACIÓN DEL ESTADO DEL BIEN: en la actualidad recientemente restaurado, la torre y el entorno.
- DAÑOS O AFECCIONES:
- RIESGOS POTENCIALES:

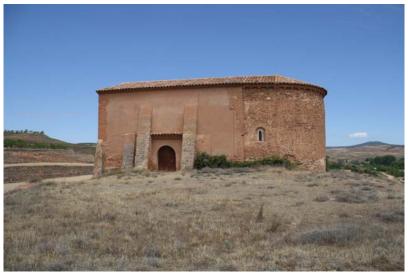
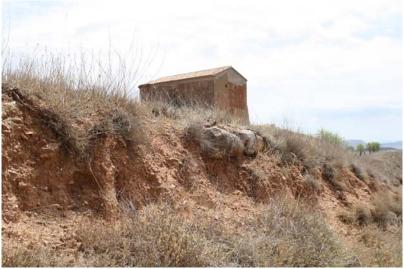
- CÓDIGO CARTA ARQUEOLÓGICA DE ARAGÓN: 1-ARQ-ZAR-020-293-007 (50-293-0008)
- DENOMINACIÓN DEL BIEN: Poblado de Vadillo

Restos de estructuras con la ermita al fondo

- VALORACIÓN DEL ESTADO DEL BIEN: la ermita se encuentra en buen estado, el resto bastante aplanado.
- DAÑOS O AFECCIONES: laboreo agrícola, expolio ocasional.
- RIESGOS POTENCIALES: laboreo agrícola, expolio ocasional.

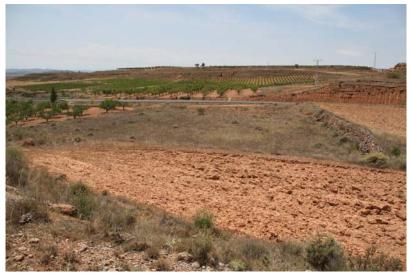
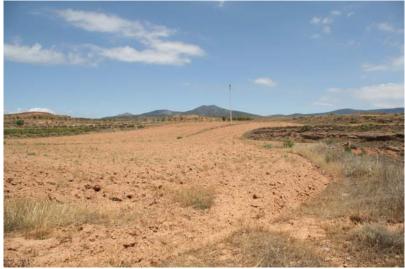
- CÓDIGO CARTA ARQUEOLÓGICA DE ARAGÓN: 1-ARQ-ZAR-020-293-002 (50-293-0003)
- DENOMINACIÓN DEL BIEN: Corral de la Carne

- VALORACIÓN DEL ESTADO DEL BIEN: no se localizan los materiales relacionados
- DAÑOS O AFECCIONES: laboreo agrícola, expolio ocasional.

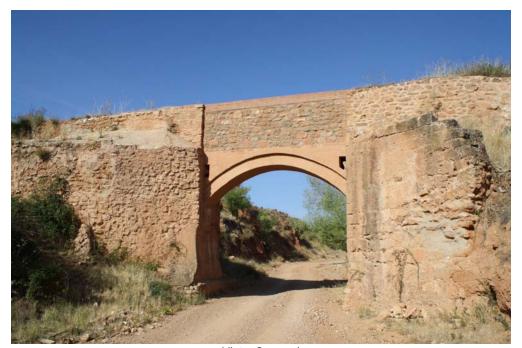
- CÓDIGO CARTA ARQUEOLÓGICA DE ARAGÓN:
- DENOMINACIÓN DEL BIEN: Acueducto

- VALORACIÓN DEL ESTADO DEL BIEN: recientemente restaurado
- DAÑOS O AFECCIONES: laboreo agrícola, paso del tiempo.
- RIESGOS POTENCIALES: laboreo agrícola, paso del tiempo.

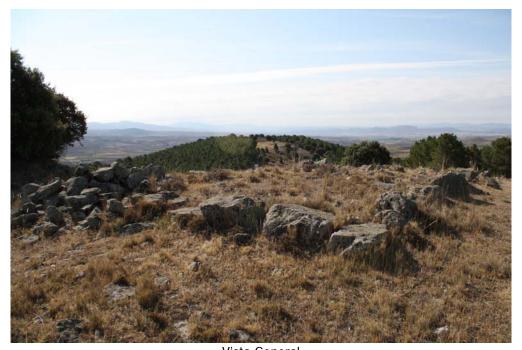
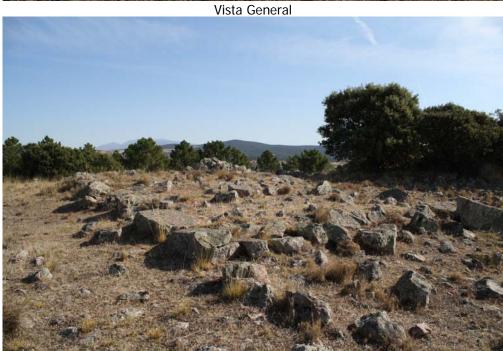
- CÓDIGO CARTA ARQUEOLÓGICA DE ARAGÓN:
- DENOMINACIÓN DEL BIEN: Montamayor

- VALORACIÓN DEL ESTADO DEL BIEN: restos de estructura en superficie.
- DAÑOS O AFECCIONES: laboreo agrícola, expolio ocasional.
- RIESGOS POTENCIALES: laboreo agrícola, expolio ocasional.
